Captura de Resíduos Sólidos Drenados em uma Bacia Hidrográfica Urbana

Alessandro Salles da Silva, Geraldo Lopes da Silveira, Delmira Beatriz Wolff e Jussara Cabral Cruz

Departamento de Engenharia Sanitária e Ambiental, Centro de Tecnologia, UFSM

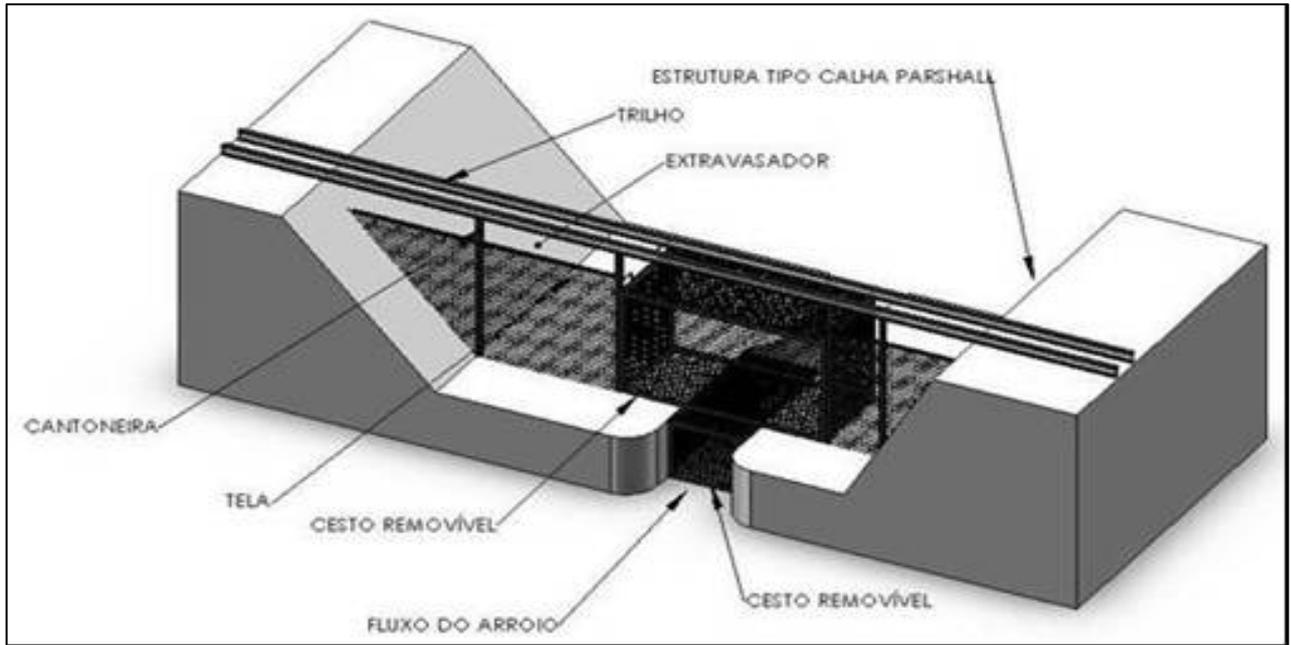
Figura 2 - Perfil isométrico da estrutura de coleta

possuía uma parte fixa nas laterais e uma parte móvel ao centro do arroio onde foram instalados cestos removíveis. Foi projetada em forma retangular com dimensões do cesto maior de 2,0 x 1,1 x 0,9m, cesto menor 0,6 x 0,7 x 1,4m e com laterais triangulares fixas, que acompanham o perfil dos taludes. A estrutura móvel continha um dispositivo de transbordamento de 0,30m acima dos 1,7m de altura (da base do cesto menor até o final do cesto maior), para possíveis situações de represamento evitando-se, assim, que as ondas de cheia causassem a obstrução parcial do canal com risco de inundações à montante da seção.

Na Figura 2, apresenta-se um desenho esquemático da estrutura de coleta em perfil isométrico com os nomes dos componentes utilizados para a execução do projeto.

Para reter os resíduos sólidos carreados durante os eventos de precipitação, seja por escoamento superficial ou lançados diretamente na rede de drenagem, foi projetada e instalada a campo uma armadilha, que foi fixada em um medidor de vazão, tipo calha Parshall de fundo plano, construído em trecho retilíneo do arroio e próximo ao seu exutório junto ao Arroio Cadena. Esta estrutura de coleta

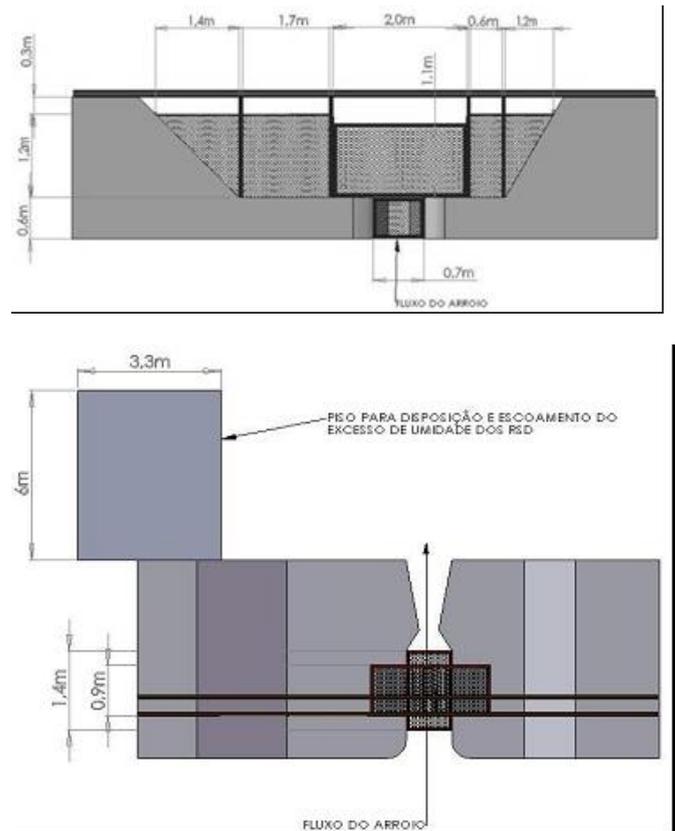
Figura 3 - Esquema da estrutura de coleta de resíduos

Na Figura 3 tem-se o esquema da estrutura de coleta de resíduos em vista frontal, com as respectivas medidas dos componentes que foram utilizados para a implantação do projeto, e em planta, com as respectivas medidas da estrutura de coleta, bem como a localização e medidas do piso pavimentado, que foi construído no terreno ao lado da calha Parshall, com a finalidade de depositar os resíduos retirados da estrutura coletora, a fim de escoar o excesso de umidade destes resíduos.

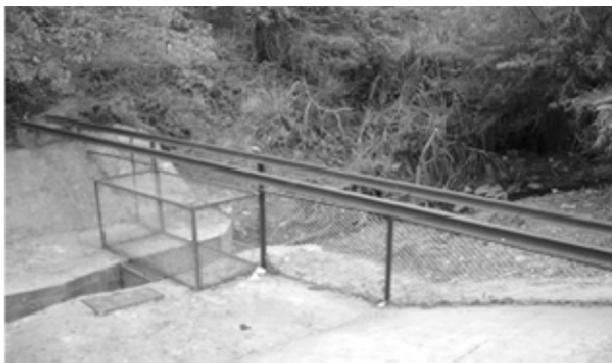
Figura 4 - Foto da estrutura de coleta instalada.

Na Figura 4 é mostrada uma foto da estrutura de captura de resíduos sólidos na drenagem instalada junto à calha Parshall, onde se pode perceber a vegetação existente às margens do arroio Esperança.

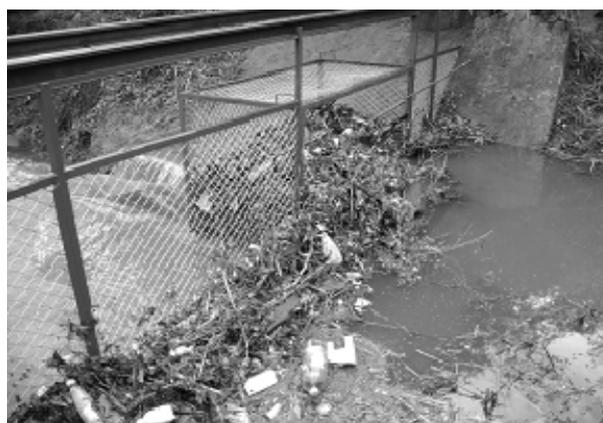
Figura 5 - Resíduos sólidos retidos na estrutura

Após os ajustes operacionais, a estrutura demonstrou efetividade aos objetivos delineados de robustez e permanência no local, além de reter os resíduos em cada evento de precipitação, permitindo a sua qualificação e quantificação. Na figura 5 são mostrados os resíduos sólidos retidos na estrutura após um evento de precipitação.

Também se constatou que durante os eventos de precipitação intensa, uma elevada quantidade de resíduos sólidos ficou prensada nos cestos coletores e nas telas laterais. Isto requereu atenção constante da equipe após as precipitações de alta intensidade para a remoção imediata do material retido na estrutura de coleta de resíduos no arroio.

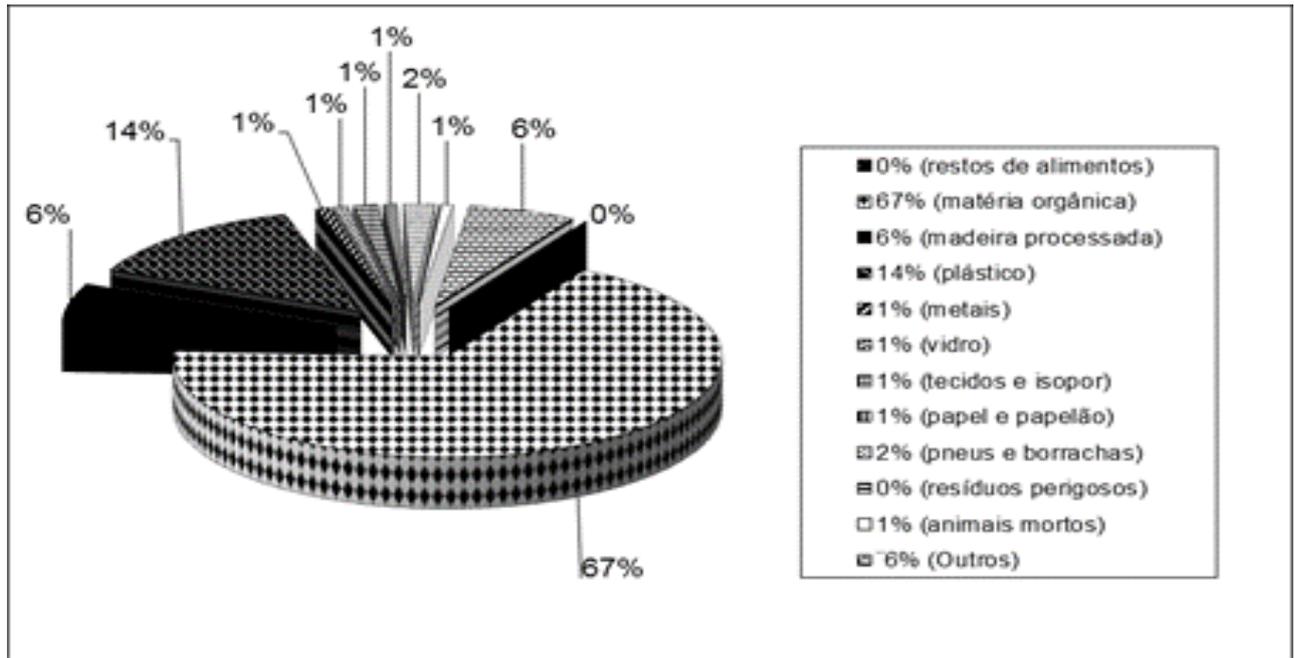
Figura 6 - Classificação de resíduos coletados na bacia em estudo

Na Figura 6 é mostrado a qualificação dos resíduos acumulados na seção de monitoramento no arroio Esperança, de acordo com a classificação de cores da resolução CONAMA 257/2001. É importante ressaltar que o monitoramento ocorreu em uma bacia que envolve a região central da cidade contemplada com sistema de coleta de resíduos sólidos e serviços de limpeza urbana, e uma vila urbana, constituída por algumas residências em área de invasão. Eberhardt et al (2007) realizaram um diagnóstico sócioambiental junto à comunidade em torno do Arroio Esperança, por meio de aplicação de questionários, tomando uma amostragem de 100 residências, das quais 64,0% afirmaram que seus resíduos sólidos são colocados na lixeira para coleta urbana, 23,5%; se destina aos catadores, e que 12,5% encaminham para outros destinos,

A matéria orgânica foi o material mais abundante com 67% da massa total, sendo composto de folhas, caules, raízes e galhos de árvores, devido à vegetação de grande porte existente em algumas partes das margens do corpo d'água. Já a madeira processada representou 6% do material coletado, fato esse que se deu pela intensa ocupação da região do entorno do arroio. Esses resultados estão coerentes com os obtidos por Brites et al (2004) que encontraram resultados semelhantes na avaliação de

O material plástico representou 14% do volume retido, sendo constituído principalmente por sacolas de supermercado e embalagens de doces e salgados (balas, picolés e salgadinhos). Como a BEU abrange o centro da cidade de Santa Maria-RS, pode ocorrer o lançamento deste tipo de resíduo na rede de drenagem pluvial, os quais podem ser arrastados até o arroio estudado. Schiavo (2001, p.10) defende que o ato de jogar ou “deixar cair” coisas na via pública não é por compulsão, mas advém da cultura paternalista, de que o indivíduo não é responsável por si próprio e transfere o dever a terceiros. Neste caso, o dever de deixar a cidade limpa e zelar pela natureza passa a ser da prefeitura, da sociedade, e não do indivíduo, ou seja, é uma tentativa de diminuir a sua própria responsabilidade.

A massa de metais (Amarelo) e vidros (Verde A) encontrada foi de 1%, respectivamente. Os metais compostos por latas e chapas não apareceram em grande quantidade, devido ao seu elevado valor agregado para a reciclagem. Os resíduos constituídos por metais que foram coletados para pesagem são resíduos provavelmente gerados por oficinas mecânicas e materiais com componentes metálicos descartados pela população ribeirinha que era desmembrado na hora da classificação.

O material que apresentou uma quantidade significativa na BEU, considerando seu baixo peso e grande volume, foi o isopor, seguido dos poucos tecidos encontrados, juntamente com alguns pedaços de colchões (Verde B), com 1% da massa total, devido à densidade populacional da região relacionado ao consumo de eletrodomésticos e ao descarte de roupas usadas que são jogadas no arroio.

Os papéis (Azul) não tiveram uma representação muito significativa (1%), sendo constituído principalmente por caixas de leite longa vida, os papéis em folha e de embalagens comuns foram pouco observados, provavelmente por se dissolverem em contato com a água e se misturarem com a matéria orgânica.

A classe Outros apresentou 6% da massa total quantificada, sendo os materiais na sua maioria constituídos de fraldas descartáveis, calçados, guarda-chuvas, e materiais não identificados.
